# ソナーによる洗掘調査のご提案

点検支援技術カタログ：BR030052-V0124

# 技術概要

ソナーの反射波を利用した洗掘等の計測

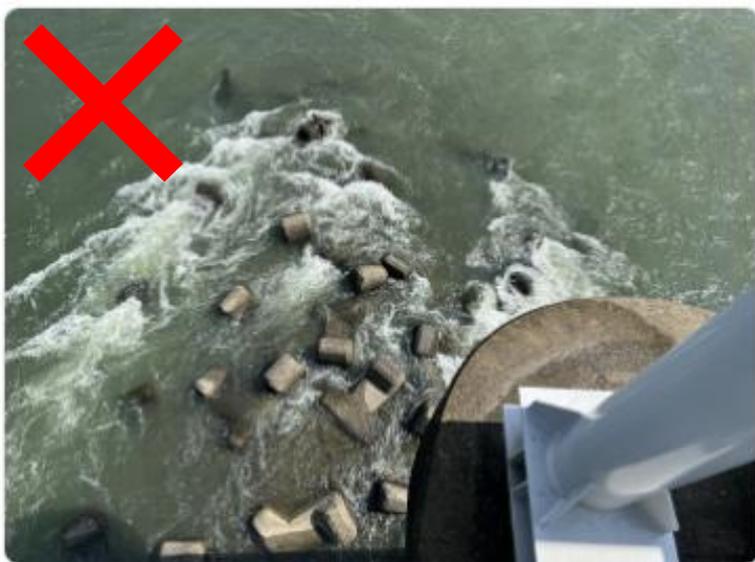
洗掘箇所は近接が困難

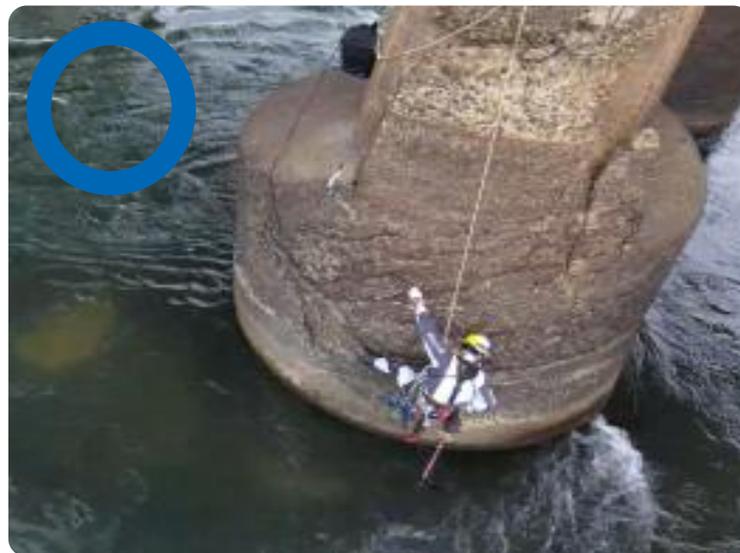
特殊高所技術+ソナーの活用で確実に

洗掘調査は、特殊高所技術+ソナーによる「真上からのアプローチ」が合理的です。

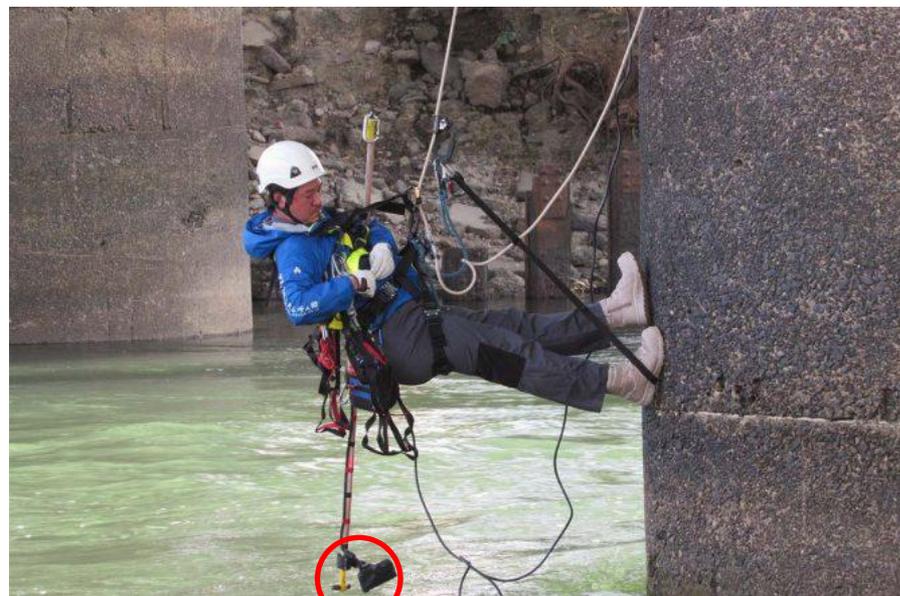
ソナー端子

2次元形状計測（断面/平面）

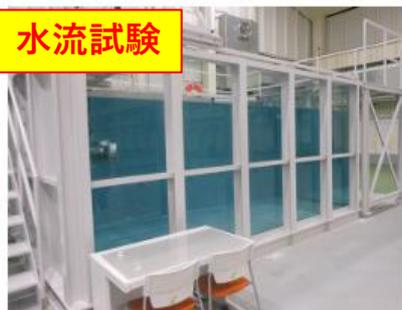
写真-1 小水槽

### 水流試験

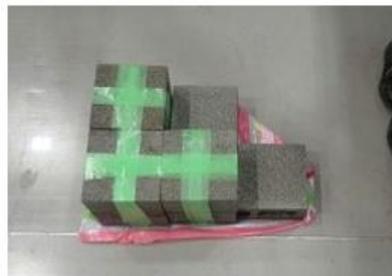
写真-2 小水槽内コンクリートブロック設置

- 性能評価試験：ソナーとの距離 3.5m位置から計測      ブロック寸法      ±10cm以内
- 2.0m以内から計測      ブロック寸法      ±5cm以内

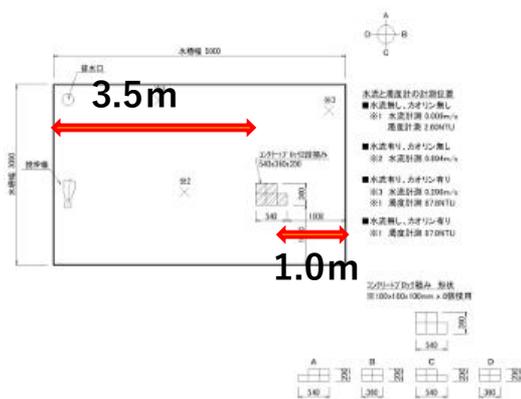
図-1 小水槽平面図

ブロックとソナーの離隔	ブロック寸法の計測差
3.5m側	計測差 2cm~8cm
1.0m側	計測差 2cm~4cm

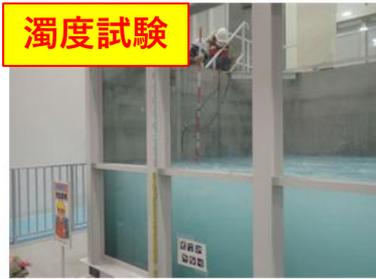
◆ ソナー技術は「流速」「濁り」の影響を受けません。

### 濁度試験

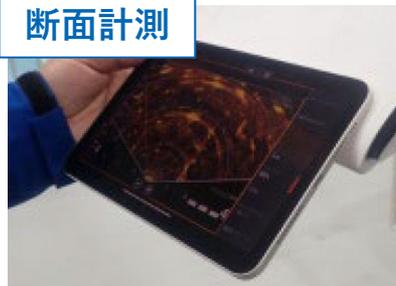
### 断面計測

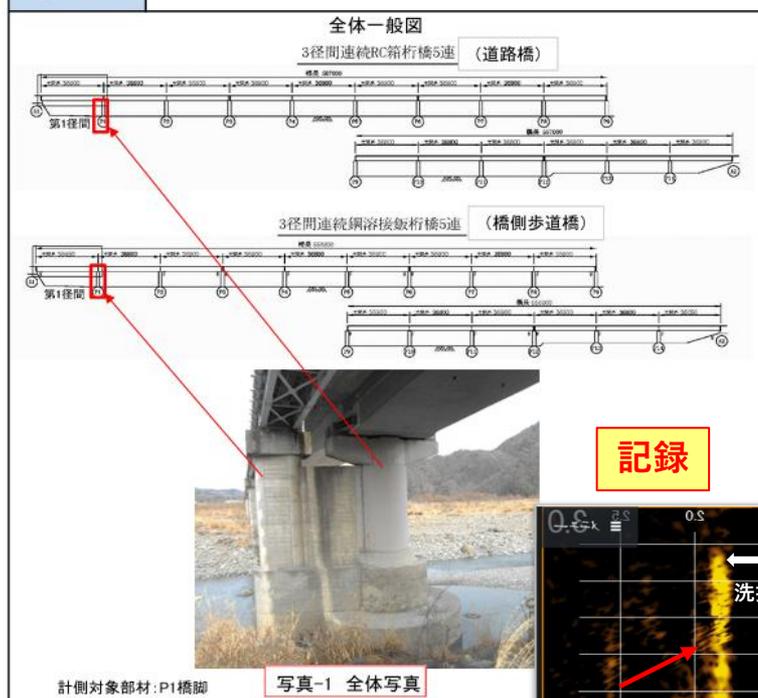
◆ 点検支援技術検証現場（過去に洗掘が確認されている橋梁）にて検証を実施しました。

- 検証当日の条件：濁度18度 流速0.28m/s
- 路面から基礎部までの到達時間30分（橋脚高さ20m） 支承部の点検/クラック調査（脚片面）

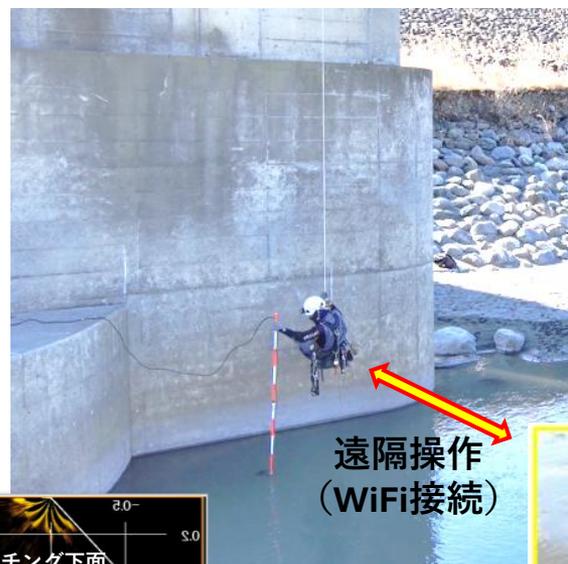
遠隔操作  
(WiFi接続)

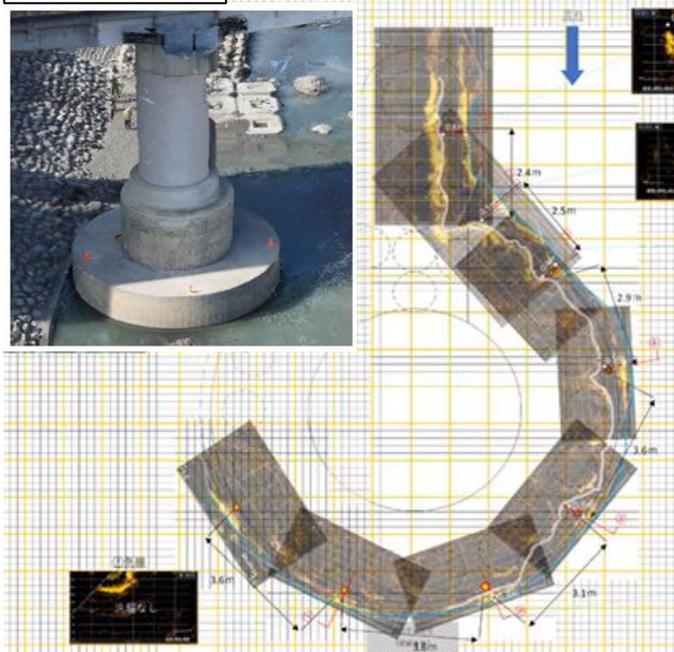
計測データ

- ◆ 計測箇所を増やすことで、詳細調査と同精度の成果作成が可能です。
  - データ取得の箇所数を増やすことで、平面/断面のより詳細な情報を取得できます。
    - ※ 採用事例の増加に伴い、点検・詳細調査時のそれぞれの要求性能である、計測・評価・データ加工の標準仕様を決め、マニュアル化を予定しています。

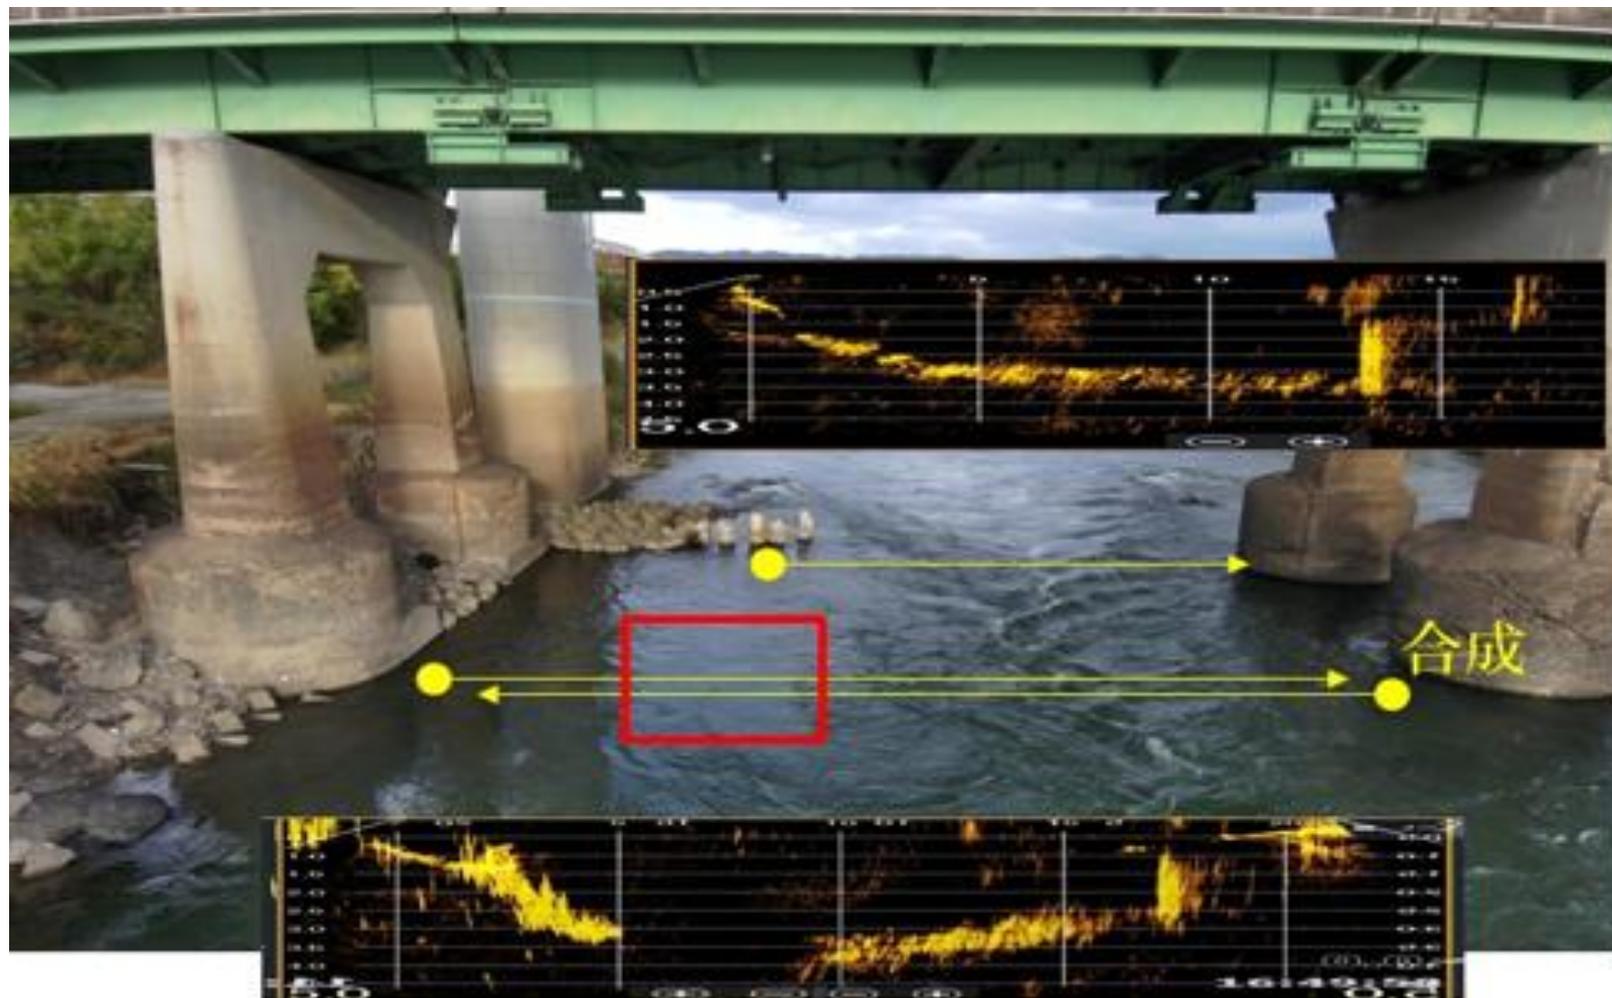
## ◆ 流速が速く測量が難しい条件の橋脚間の河床調査

- 過去の補強工事、水中部の矢板・木杭（構造物）が現存することを確認しました。
- 河床の不安定土砂・巨岩帯の位置精度は $\pm 30$  cm、構造物は30m先で $\pm 20$ cm程度です。
